加西站水泵轴承发热问题的探析与处理

陕西省渭南市东雷抽黄灌溉工程管理局

[摘要] 本文主要对加西站轴承发热问题,找出故障的原因,消除水泵轴承发热问题。

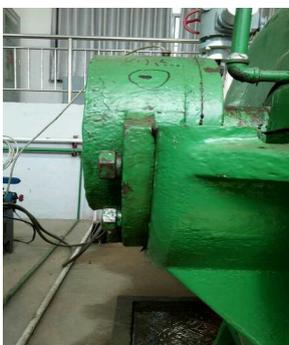
2.1 加西站于2012年5月改造完成,6月20日试机并准备夏灌运行,开机后发现水泵轴承严重发热,6台水泵非轴伸端轴承温度全都超过70度,且还持续上升,轴伸端温度较低(靠背轮对轴承室的风扇效果)。对此问题,试机组组织技术人员和水泵厂家,共同分析可能引起轴承发热原因。安装方面有机组同心精度不够、装配质量不良的可能。制造方面存在选用轴承质量原因、轴承室散热不良及轴承选择不当而过载的可能。

(6泵原轴承室)

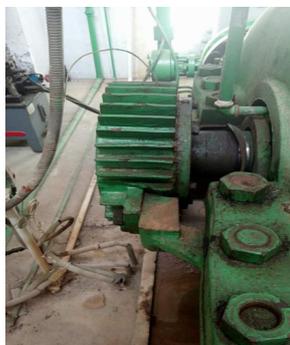
针对上述原因:在设计制造方面,厂家做了轴承负载的核算,所选6320轴承满足负载要求;对于轴承质量,该泵原装轴承为合资SKF产品,质量优于国产普通轴承,其运行温度不应过高,为排除因其质量而引起温度升高,轴承全部更换;对于轴承室散热不良,厂家重新设计并制造一副增加散热面的轴承室(如图)。安装方面,安装单位重新将水泵解体检查,按规程及厂家要求安装轴承,对机组的同心做了复核和必要的调整。

多月后,增加散热面的轴承室安装在6水泵非轴伸端,开机运行依然没有效果,因在夏灌抗旱期间,暂时采取供水降温的办法维持运行。对轴承发热的问题做进一步分析和处理。

(6泵新轴承室)

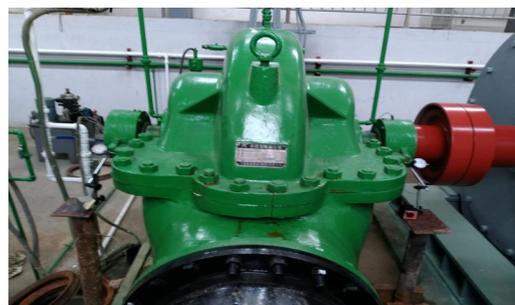
根据这一思路,2017年春灌期间,我们对该站6台水泵全部进行测试(如图)。

(现场进行轴伸端与非轴伸端测试)

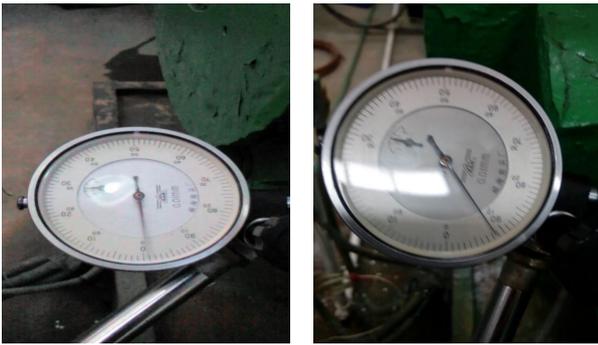
(开机前千分表刻度) (运行 30 分钟后刻度)

对比测试结果,加西站水泵带压后泵体明显产生变形,变形量为0.05mm左右,最大在0.09mm,而高明站水泵基本无变形。

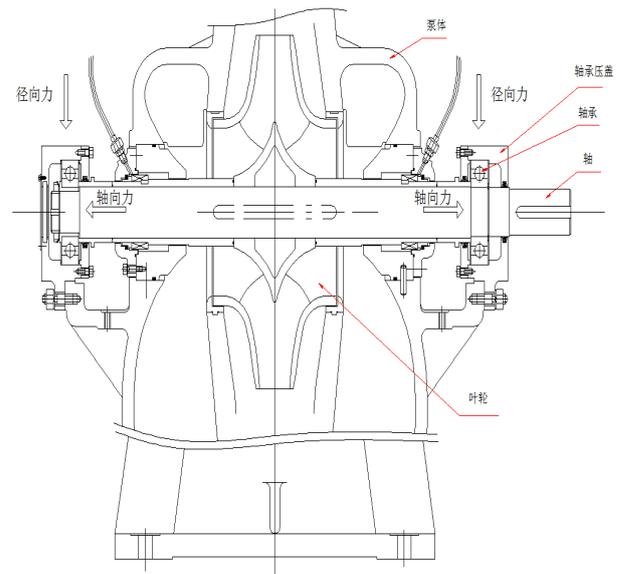
我们分析,因水泵泵体在压力的作用下变形致使水泵轴承室产生很大的向下的径向力,该向下的径向压力致使轴承严重发热(如下图所示)。

至此,困扰我局多年的加西站水泵轴承发热问题基本得到了解决,究其原因:是水泵泵体壁厚较薄,强度不够,水泵泵体在带压后产生了变形,致使轴承承受了一个较大向下的径向力,是引起轴承严重发热的直接原因。

故此,我们松动正在运行的1泵轴承室的紧固螺栓,并轻轻敲击,使轴承趋于自由状态,观察轴承的温度,轴承温度明显下降,解除轴承室降温措施后温度亦再未上升,通过几天的运行观察,基本稳定在60度以内。

鉴于此,我们认为基本找到了轴承发热的原因。在春检中,针对6台水泵不同的变形值,通过相似计算,分别在轴承室下部结合面加0.30—0.45mm厚的垫子,以抵消水泵带压后因泵体变形对轴承的径向力。经夏灌两个多月的运行,并在运行当中进行相应调整修正个别水泵垫子的厚度,轴承的温度保持在了60度以内(环境温度最高40度),基本满足了水泵正常运行的要求。

在此,我们郑重建议,在水泵的设计和铸造过程中,必须确保水泵泵体足够的壁厚和强度。
