# 35kV 电缆头击穿事故的分析思考

谢江平

新疆伊河电力有限责任公司

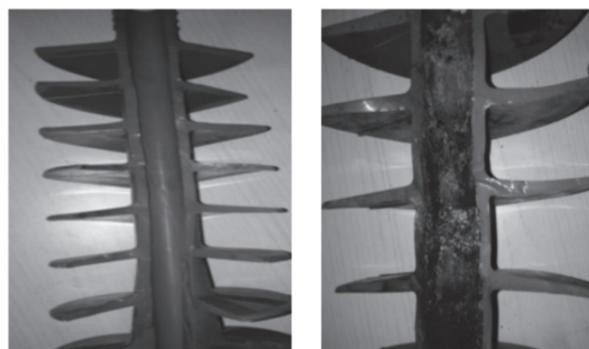
两条损坏的35kV线路皆是电缆线路,于桥架敷设。事故发生之前,变电站的35kV系统运行未显示任何异常,35kV母线电压为36.3kV,因此明确可排除线路负载超标与过电压的诱因。分析已经击穿的2个电缆头,发现2处击穿部位都位于伞裙之下的相近处。剖开电缆头进行检查发现,电缆头制作过程中的电缆主绝缘的剥开尺寸具有明显错误。

树枝尖端形成强烈的电晕放电,树枝即会借此快速拓展<sup>[2]</sup>。因而正在运行的电缆受到电压反复冲击影响后,一旦形成电树枝,则会迅速予以击穿。可以说一根电缆运行过程中若形成了电树枝,即代表来到了使用寿命的终点。后续剖解本套电缆附件内容,在B相冷缩电缆附件中发现具有电树

枝现象。如图1所示的B相冷缩电缆终端头,图2的电缆绝缘层击穿部位,图3则是冷缩电缆终端附件硅橡胶长时间放电迹象。

图1 左: B相冷缩电缆终端头 右: 电缆绝缘层击穿部位

经过抢修补救之后，对电缆头剖开检查，再次发现诸多安装质量问题，如括电缆开剥尺寸错误、冷缩基准定位偏差等等，综合分析，电缆头的制作及安装工艺应着重把控以下几点：经验式操作尤为重要，但面对新场地、新标准，必须严格对照说明书及标尺尺寸开剥电缆；电缆开剥时，切记不可损伤主绝缘，若不慎划之，留有刀痕，轻度则用砂纸打磨光滑，重度则予以补救维护；半导体层环切口处保证足够的光滑、平整，不得存在尖角或缺口；主绝缘端口位置需处理成45°的倒角；置入冷缩终端头，定位在PVC带的标识部位，以逆方向抽取芯绳，保证收缩到位；根据电缆头相间与对地最低净距的要求，保证安装固定完工。

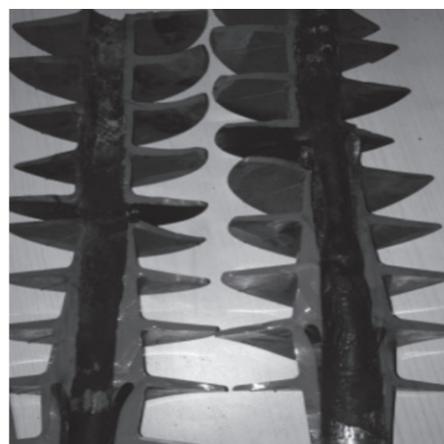
该线路电缆A相在冷缩终端附件中间对地短路击穿损坏,该变电所35kV高压室开关柜3Y间隔内,电缆出线柜内C相电缆终端头被击穿损毁,电缆绝缘层已严重损坏,绝缘层上具有明显受电击穿迹象。其次,硅橡胶内部具有由于持续性放电而导致硅橡胶Y绝缘降低,柜顶泄压通道已严重变形,开关柜内具有明显的放电迹象。

从接线远端到冷缩附件的应力锥体处,电缆绝缘介质受到电场作用的强烈影响,而绝缘层遭到损坏,导致漏电流、电损耗或间隙局部气体电离放电持续性增高,继而不断提升电缆冷缩附件与电缆绝缘层的温度。加之时间的推移,持续性积热,达到附件的温度承受临界值时,附件则会开裂、玻璃化以及碳化,电缆绝缘层逐渐击穿。其中明显可见的电缆树枝化放电现象,即是绝缘介质击穿之前的长时间的先导击穿活动。树枝化现象产生之前诱导期已经做好充足的准备,树枝化放电一旦引发,持续性的发展,直接击穿绝缘介质<sup>[1]</sup>。通常来说,电树枝的形成时间显著大于拓展时间,尤其是树枝产生之后。

图2 冷缩电缆终端附件硅橡胶长时间放电迹象
