# 西门子 SGT5-4000(F)燃机燃气 ESV 阀故障分析及处理

**[摘要]** 某项目西门子SGT5-4000F热态调试过程中,燃气ESV紧急截止阀在关闭后无法开启,多次尝试失败后,调试人员与西门子讨论后决定临时采用GT21的预混燃烧A阶段的关断阀替换它。通过对现场阀体拆解检查发现ESV阀执行器内部隔膜撕裂导致弹簧的牵引力无法由隔膜传导到阀杆,本文主要介绍了ESV阀故障的原因分析及后续改进方法。

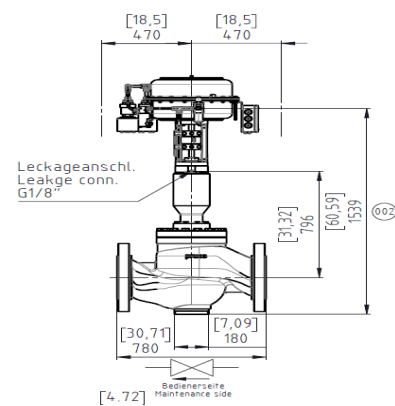
图1 ESV阀

1.2 ESV阀控制特点。西门子SGT5-4000F燃机中使用的ESV是一种带弹簧的气动执行机构关断阀,主要用于燃机条件或者其他紧急情况时切断天然气输送。ESV阀通过仪用气对隔膜施压开启,通过弹簧挤压来关闭,动作时间小于1秒( $<=0.3s$ )。

型号: BR300

厂家: PRUSS

设计压力: 51.7 bar

设计温度: 250℃

尺寸: NPS 10" ANSI CLASS 600

执行机构: PPA1200

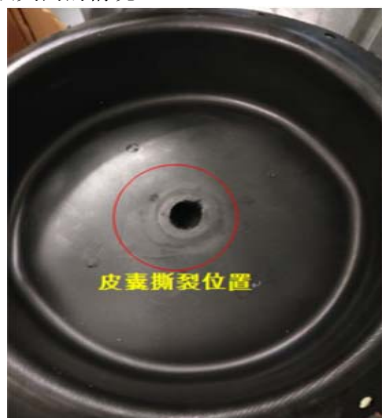
图2 ESV阀隔膜撕裂

气ESV紧急截止阀在关闭后无法开启,多次尝试无果后,调试人员对就地已经拆卸的气动ESV阀拆解以及检查,在阀座以及阀套上未发现任何问题,执行机构位置内部与阀杆相连的隔膜发生明显的撕裂,可能在关闭过程受到超限的拉力而导致阀杆和隔膜分离,从而发生阀芯无法关闭的情况。

如果ESV阀内腔的平衡孔过小,在ESV阀开启时间内,内腔压力和下游管形成较高的压力差,此时天然气的反作用力会快速作用到阀座上面,带动阀杆推动连接阀杆的隔膜快速上升,作用到隔膜上的升力超过隔膜的设计限值时发生撕裂。

由于燃气的特殊要求,生厂商改变了ESV阀底座的设计,减小了阀腔平衡孔的有效面积,使得天然气在阀腔内部的平衡力小于天然气对底座的反作用力,导致隔膜受损。

2.4 设计改进及试验。设计改进包括:重新设计气缸底座,调整平衡孔尺寸并重新设计隔膜衬套增加杆与弹簧组之间的力传递。

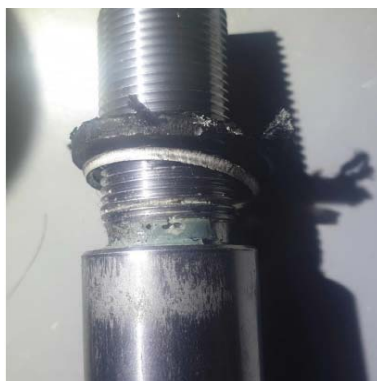
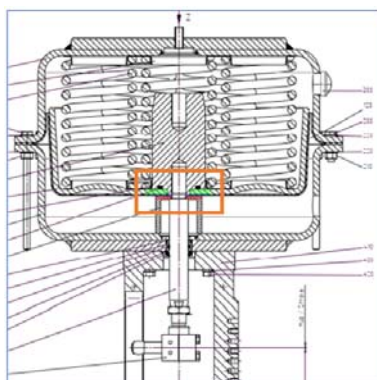
图4 隔膜与阀杆连接位置

2.2 阀门试验及原因分析。最初的原因分析认为隔膜能承受的拉力远小于弹簧带动隔膜牵引阀杆的拉力,厂家在出厂前的测试中未发生这种现象。因此需要通过试验对可能存在的原因进一步分析。

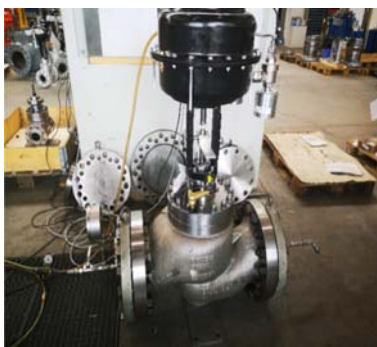
图5 阀门进行测试

试验中在ESV阀上下游加装盲板后关闭状态下测试,在上游内腔充压缩空气模拟天然气压力,而下游内腔则保持大气压力,执行器所用仪用气压力和调试时相同。

为了确认是平衡孔的有效面积影响,厂家特意对同型号的ESV阀进行了测试,在平衡孔不变得情况下,模拟上有压力42bar进行了测试。结果在第八次的测试时隔膜发生了撕裂。

用GT11原ESV阀体更换隔膜后进行测试,试验中观察到,在开启阀门的最初几毫秒内,阀杆向上移动的很快,并触及了执行器的机械限位。在超限之后,阀杆

非常迅速地回到超限之前的位置,并正常全开。阀门开启、关闭8次后执行机构损坏。损伤情况与GT11启动时相同。

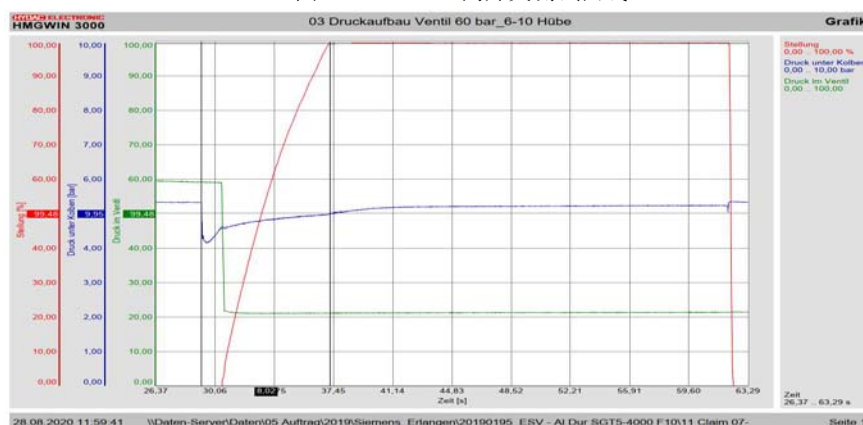
图 7 ESV 阀改进后的开关测试曲线

为了确保阀门改进后的可靠性,在上游空气压力为60bar<sub>g</sub>的条件下,对改进平衡孔的设计重新进行了试验,阀门开启和关闭50次。

改进后的ESV在上游压力60bar的环境下进行了测试,实验过程中未发生超限现象。所记录的阀门位置和行程也显示正常。

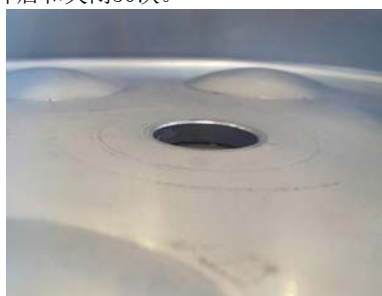
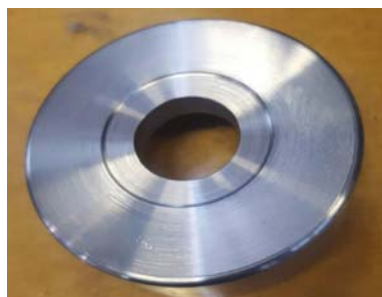
图8 ESV阀内部气囊弹簧底座

50次循环试验后检查,没有迹象表明有任何可能的损坏和变形,见图8。
