# 新疆某引水隧洞上游穿河富水洞段突涌水治理研究

**[摘要]** 在新疆的一项引调水工程中,长隧道施工需穿越具有高压富水特征的不良地质段,该段包含穿越河流、活动断层以及发育有断层和张裂隙的硬岩地层。隧道施工过程中频繁遭遇突涌水问题,导致斜支洞和主洞先后被淹没。为有效治理突涌水,工程采用了地表帷幕灌浆技术,并结合洞内堵水措施,如钻孔泄压分流、预留止浆岩盘、止浆墙以及底板加盖重等超前预注浆技术,辅以系统的径向注浆堵水处理。这些综合措施为类似高压富水破碎地层的突涌水治理提供了宝贵的参考。

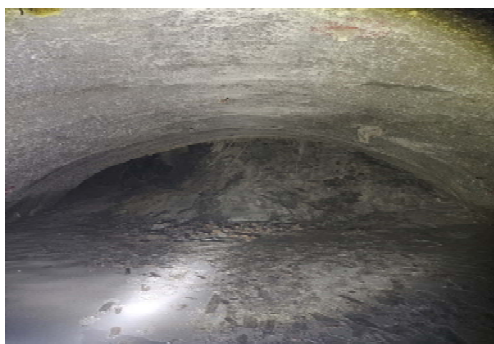
4.4 灌浆质量检查。地面灌浆效果评价主要通过洞内试抽排水反映出来的水量减少程度进行评价。2019年9月2日, 2标主洞上游已清淤至约桩号X2+200.5处, 距上游掌子面(X2+177)约3m, 剩余段淤积层厚度约4.7m, 淤积顶面距洞顶约2.5m, 淤积物主要为地面灌浆耗材—水泥、砂子、膨润土等, 表层形成硬壳, 下部结构松散, 塌方堆积体外围部分已被清除。目前掌子面上部岩体及洞顶块石塌方体仅存在少量渗水、滴水, 下部淤积物底部有少量渗水, 证明灌浆效果良好。灌浆完毕抽排X2+177掌子面照片见图4。

图4 地表灌浆结束洞内抽水完成后照片

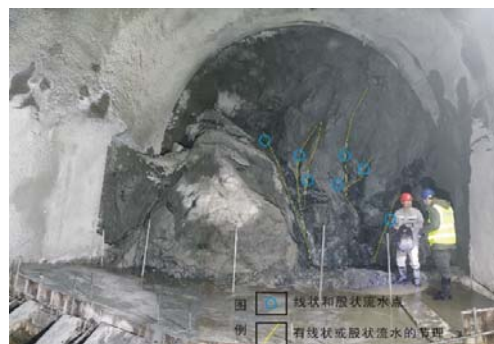
图5 止浆墙第一层浇筑完成后照片

5.1 典型超前堵水灌浆段。①X2+172.9~X2+152.9段洞内灌浆: 洞内清淤及对塌腔处理后实际掌子面桩号为X2+172.9, 掌子面有7处线状流水或小股状水, 总水量约 $40\text{m}^3/\text{h}$ , 为防止后续爆破开挖击穿帷幕, 决定对掌子面先进行超前灌浆<sup>[5]</sup>。

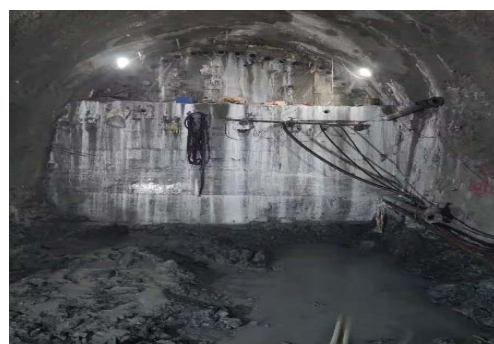
图6 止浆墙浇筑完成后照片

止浆墙浇筑完成后, 施工方对掌子面X2+172.9~X2+152.9段进行全段面超前固结及堵水灌浆。灌浆孔孔径为 $\Phi 76\text{mm}$ , 每循环长度20m, 超前全断面灌浆孔每循环设7环注浆孔, 共64孔, 孔长1090m。

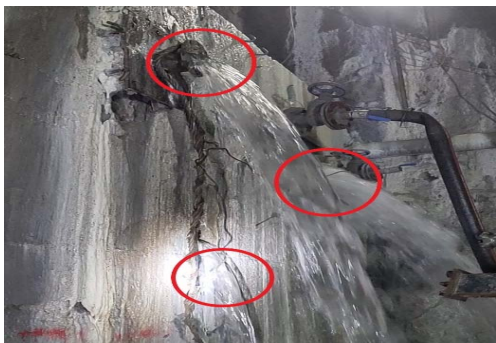
图7 桩号X2+172.9探水钻孔出水照片

2019年9月15日对桩号X2+172.9掌子面左侧灌浆孔钻孔至7~12m时出水, 估算最大水量 $340\text{m}^3/\text{h}$ 。堵水完成开挖揭露后, 掌子面无水, 堵水灌浆孔内可见浆液留存凝固, 堵水效果较明显<sup>[6]</sup>。

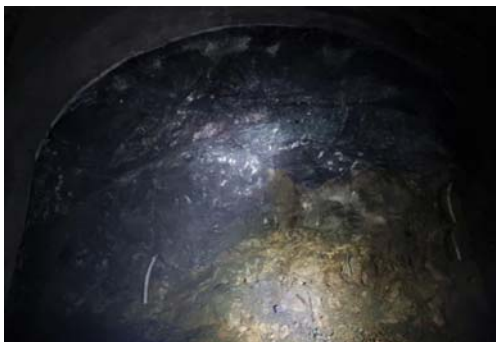
图8 堵水完整开挖后掌子面照片

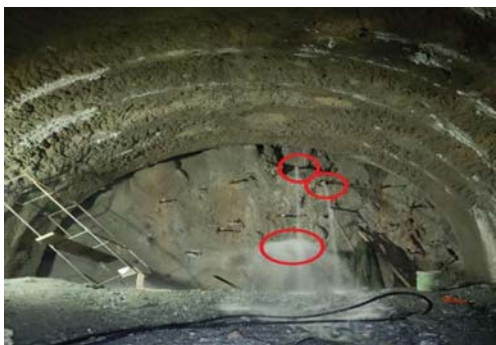
图9 X2+159.6掌子面 堵水前照片

②桩号X2+159.5~X2+139.5段洞内堵水灌浆: X2+172.9掌子面灌浆后, 开挖至X2+159.5处探水时孔内出现涌水, 估算约 $210\text{m}^3/\text{h}$ , 随后, 施工方对掌子面X2+159.5~X2+139.5段进行全断面超前固结及堵水灌浆。灌浆孔孔径为 $\Phi 90\text{mm}$ , 每循环长度20m, 超前全断面灌浆孔每循环设3环注浆孔, 共22孔, 孔长455m。桩号X2+159.5~X2+139.5段洞内堵水灌浆前后情况对比:

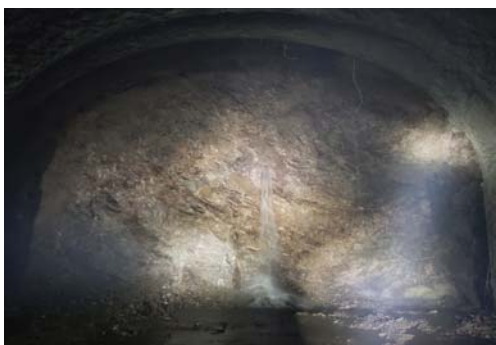
图10 桩号X2+159.6注浆完成 开挖后照片

从堵水开挖后照片可以看出, 掌子面水量减少较明显, 堵水灌浆孔内可见浆液留存凝固, 堵水效果较明显。勘探试验洞桩号X2+145.5~X2+125.5段洞内堵水灌浆。

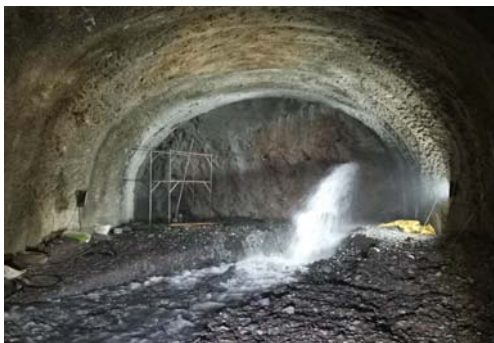
图11 X2+145.5掌子面 堵水前照片

X2+159.5掌子面灌浆后, 开挖至X2+145.5处探水时孔内出现涌水, 估算约 $330\text{m}^3/\text{h}$ , 随后, 施工方对掌子面X2+145.5~X2+125.5段进行局部超前堵水灌浆, 从堵水开挖后照片可以看出, 掌子面干燥无水, 堵水灌浆孔内可见浆液留存凝固, 堵水效果较明显。

③桩号X2+145.5~X2+125.5段洞内堵水灌浆方案同X2+159.5~X2+139.5段洞内堵水灌浆, 堵水灌浆前后情况对比见下图:

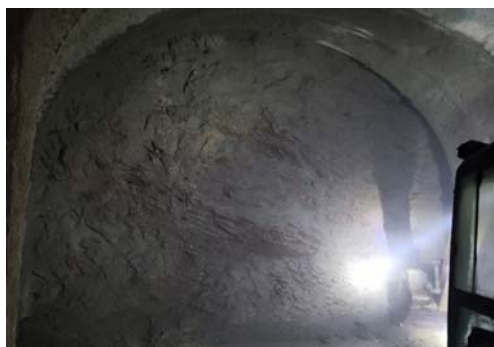
图12 桩号X2+145.5注浆完成 开挖后照片

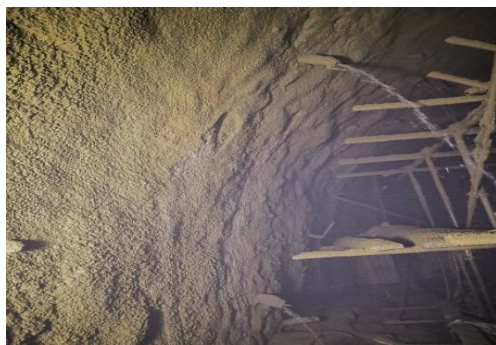
图14 系统径向灌浆照片

对桩号X1+946.7起始段及桩号X2+043各设3排封闭环灌浆孔,孔深8~10m,孔间排距1.5m,剩余段采用系统灌浆封堵渗水通道,灌浆孔间排距1.5m,孔深6m。该段灌浆孔均沿断面环形、断面图详见图14同一环钻孔分两序施工,先施工I序孔,后施工II序孔,灌浆采用全孔一次灌浆法,灌浆方式采用纯压式灌浆方法<sup>[8]</sup>。灌浆布置见图14、现场照片见图15、16、17、18、19。

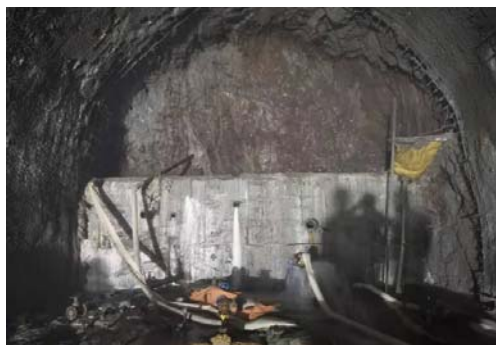
图15 掌子面止浆墙浇筑照片

5.2 X1+946.7~X2+043段超前帷幕灌浆和系统径向灌浆结合。该系统灌浆段隧洞桩号范围为X1+946.7~X2+043, 长度96.3m, 本次堵水灌浆将隧洞径向系统灌浆及超前帷幕灌浆和堵水灌浆相结合, 由于X1+946.7~X2+043段掌子面、边顶拱及底板围岩裂隙较为发育, 出水点较多, 且出水点间连通性较好首先对掌子面及部分边墙施作止浆墙进行封闭, 然后进行X1+946.7~X2+043段底板盖重混凝土施工、边顶拱加强初期支护, 为防止灌浆过程中漏浆、串浆现象, 掌子面止浆墙浇筑完成后, 对X1+946.7~

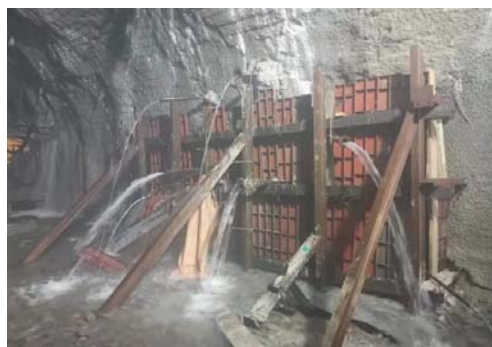
图16 边墙止浆墙浇筑照片

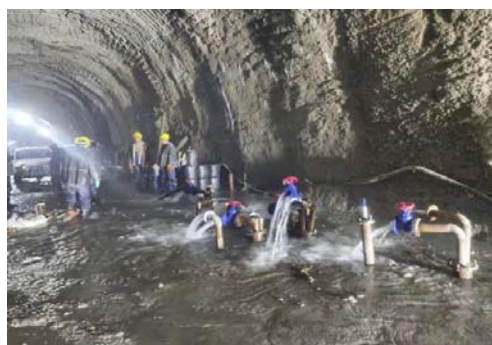
图17 第一次底板盖重混凝土及引水管施工前照片

X2+043段范围内底板施作盖重混凝土,在原盖重混凝土基础上再次浇筑盖重混凝土,新浇筑的盖重混凝土平均厚度1.0m。混凝土浇筑前,设置了双层钢筋,并安装 $\Phi 80\text{mm}$ 灌浆管。新浇筑盖重混凝土底板盖重混凝土及止浆墙处理完成后,对掌子面附近21m范围内边墙及顶拱进行加强喷护施作<sup>[7]</sup>。在原有的喷护基础上,重新挂网、施作锚杆,并喷射混凝土,混凝土厚度约15cm。

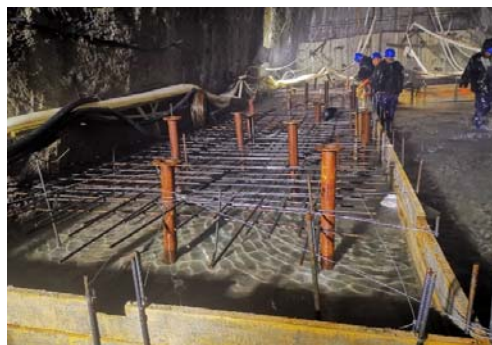
图18 第二次底板盖重混凝土及引水管施工前照片
